# **Schloss Herzberg**

## **Baugeschichte**

Manfred Kirchner

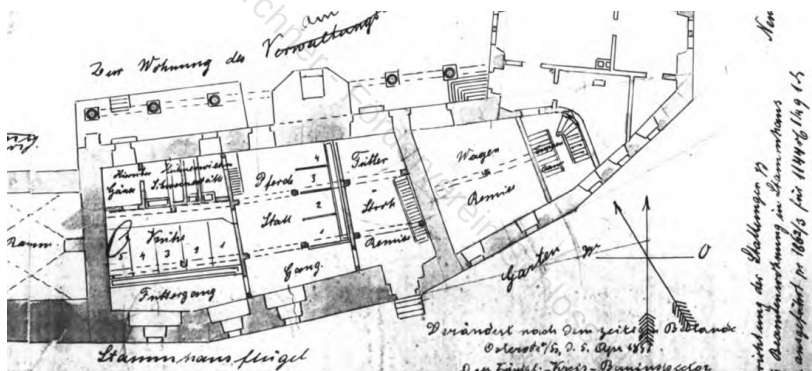
Einen Eindruck von den damaligen Nutzungen und Raumteilungen im Erdgeschoss vermittelt eine Bestandsaufnahme aus dem **Jahre 1882**, wie in nachfolgender Abbildung dargestellt.

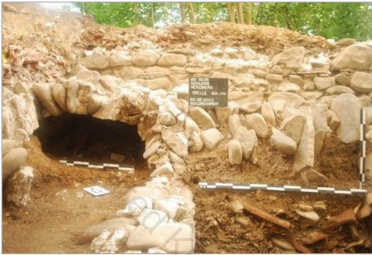
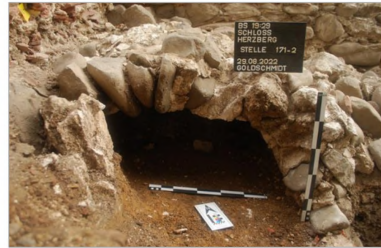
**Abb. 198** (links): Teilverfülltes Gewölbe (Überblick) im Vorfeld des Sieberflügels (Stellen 139 und 171). –

Im Profil auf dieser Abbildung war zu erkennen, dass man zunächst über der Einschalung eine Gipsschicht ausgoss. In diese drückte man vor allem großformatige flache Lesesteine so ein, dass fast jeder der größeren Steine von Gipsmörtel umgeben war. Die Vertiefungen, die zwischen den größeren Lesesteinen lagen, waren zudem mit kleineren Steinen und Ziegelbruchstücken ausgezwickt. Nachdem man das Gewölbe geschlossen hatte, wurde abschließend darüber eine weitere Gipsschicht gegossen.

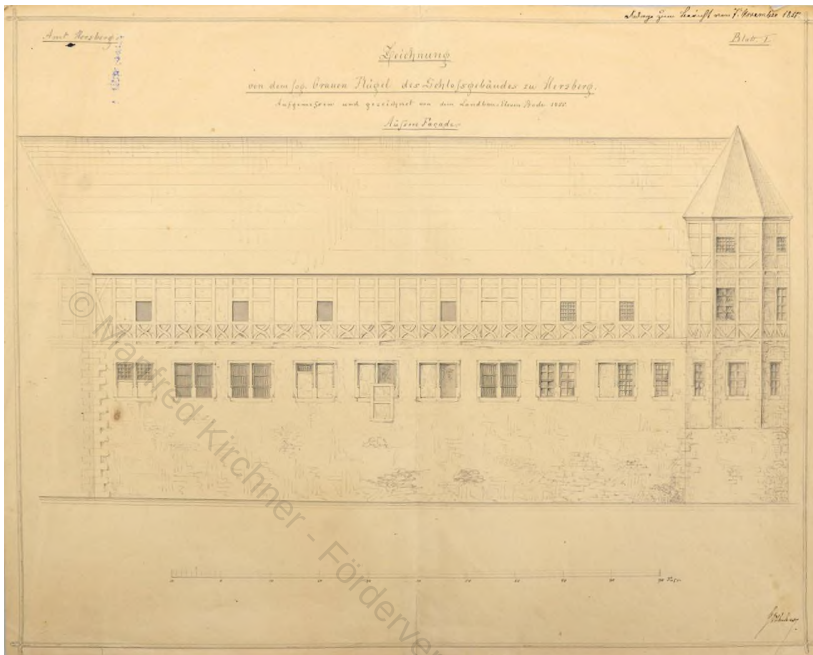
Grauer Flügel Ansicht Ostfassade, Bode 1855.

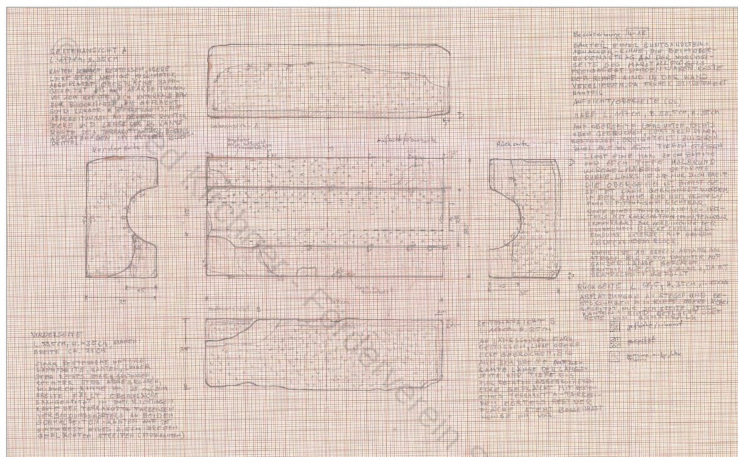
**Abb. 93:** Zeichnerische Dokumentation von einer 2019 in der Hoffläche geborgenen Wasserrinne  
(Stelle 4, Zeichenblatt 6).

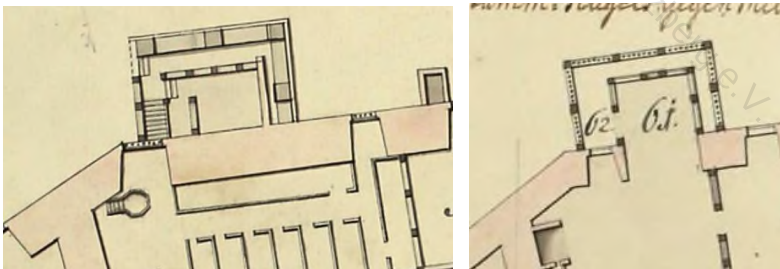
Grundrisspläne des Stammhausflügels von 1766: **Utlucht** (links): Erstes Geschoss, (rechts): Zweites Geschoss.

Auf älteren Grundrissplänen von Schloss Herzberg, z. B. aus den Jahren 1766 und 1789, ist der Utlucht eingezeichnet. Der Plan von 1766 ist deutlich sorgfältiger und detailreicher (z. B. ist ein Treppenlauf abgebildet) als der von 1789. Deshalb weist er möglicherweise eine größere Genauigkeit auf.

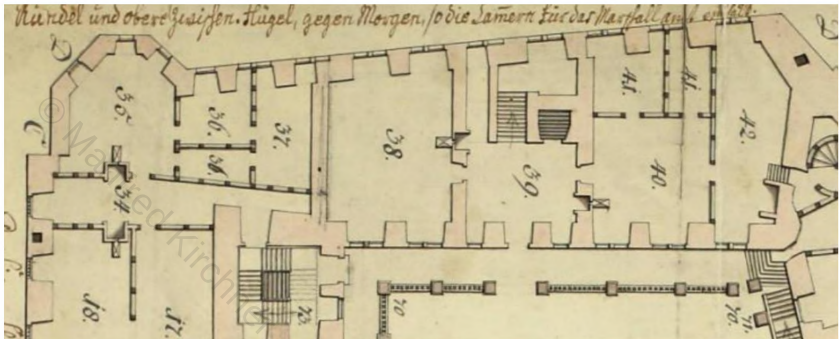
**34** Deele. **35** Schloßfrauenstube. **36** Kammer zu 35. **37** Kammer zu 38. **38** Marschallstube. **39** Haus Deele. **40 41** Junkerneßstube [und Kammern]. **42** Gewölbe der Hofmeisterin.

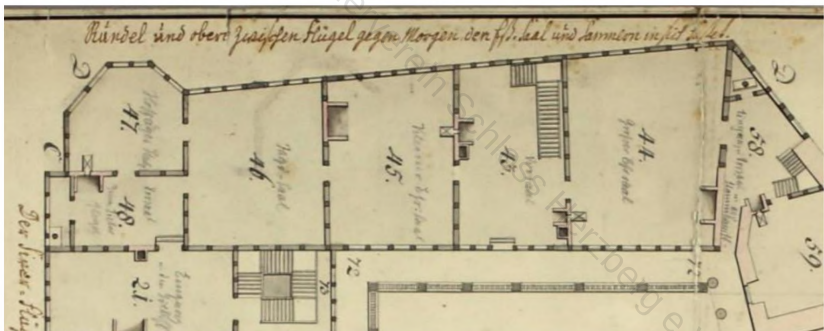
**43** Vorsaal. **44** Großer Eßsaal. **45** Kleiner Eßsaal. **46** Jagdsaal. **47** Hofjäger. **48** Vorsaal.

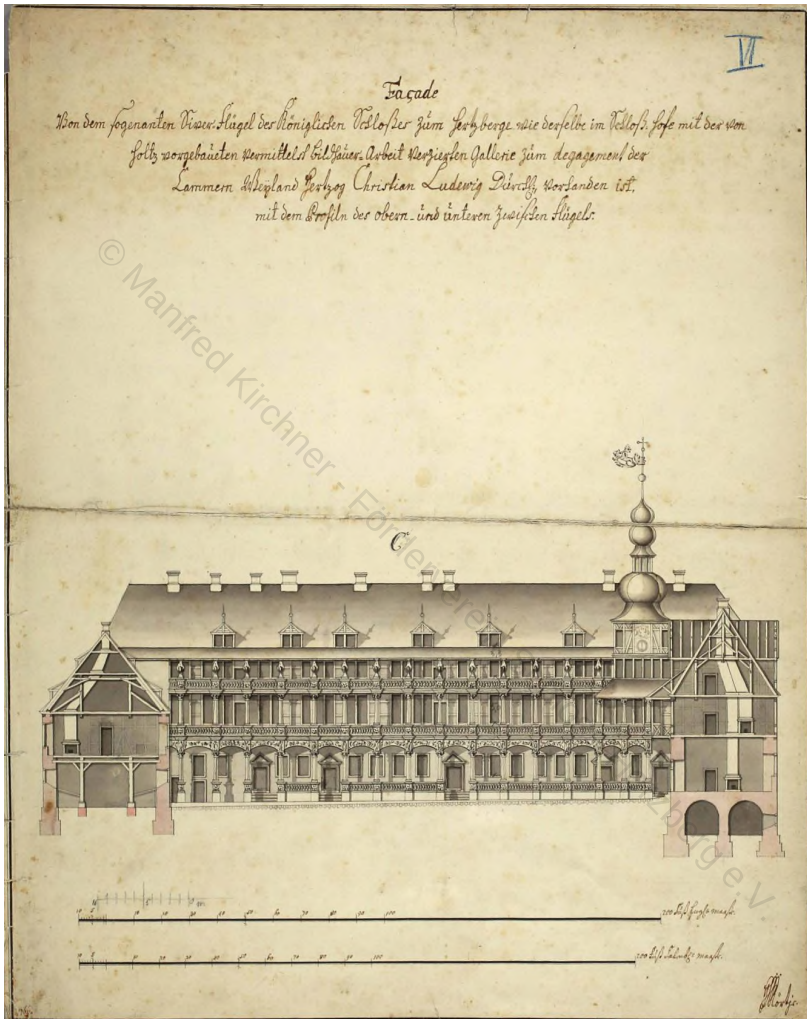
Façade Von dem sogenannten Siver-Flügel des Königlichen Schlosses zum Hertzberge, wie derselbe im Schloß-Hofe mit der von Holz vorgebauten vermittelst Bildhauer-Arbeit verzierten Gallerie zum degagement der Cammern Weyland Hertzog Christian Ludewig Durchl: vorhanden ist, mit dem Profiln des obern- und unteren zwischen Flügel. Heinrich Christian Körtje. 1766. Querschnitte Marstall (links) und Al- ter Grauer Flügel (rechts), Ansicht Sieberflügel. Version A.

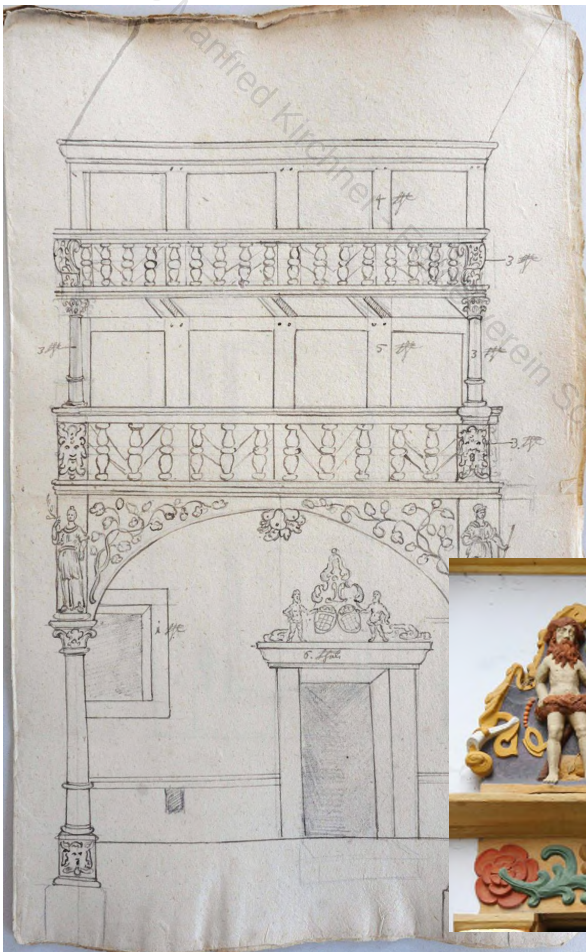
Planung  
Galerie  
Sieberflügel,  
mit  
Hochzeitsportal.  
Bleistift, Tusche,  
ohne Datum,  
wohl 1661/63.

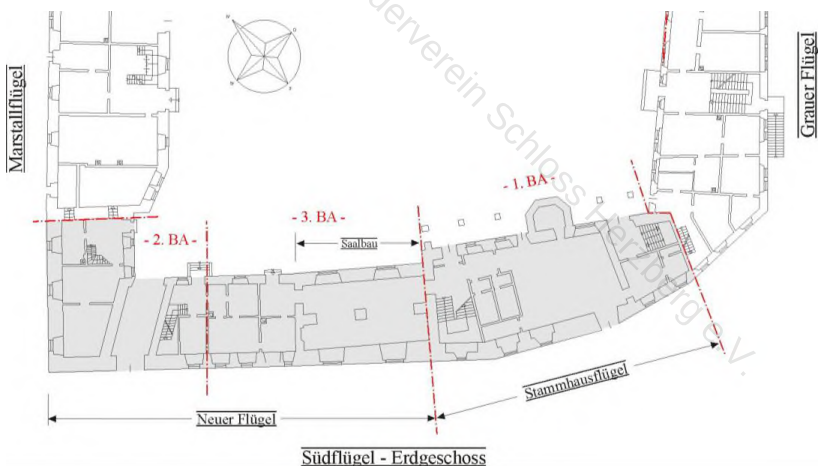
Übersichtsplan zum Südflügel mit den anschließenden Seitenflügeln und Bezeichnung der Gebäudeteile und Darstellung der Bauabschnitte West (2.BA), Mitte (3.BA) und Ost (1.BA).

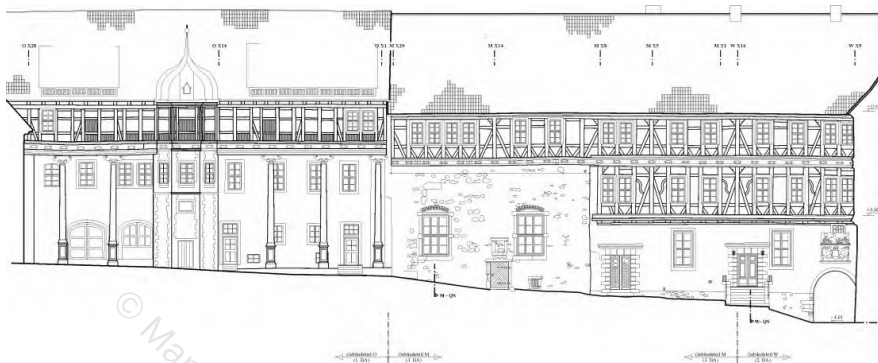
*Die Nord-/Hoffassade des Südflügels in der Bestandsaufnahme von 2002 mit dem Stammhausflügel in der Osthälfte (li.) und dem Neuen Flügel in der Westhälfte.*

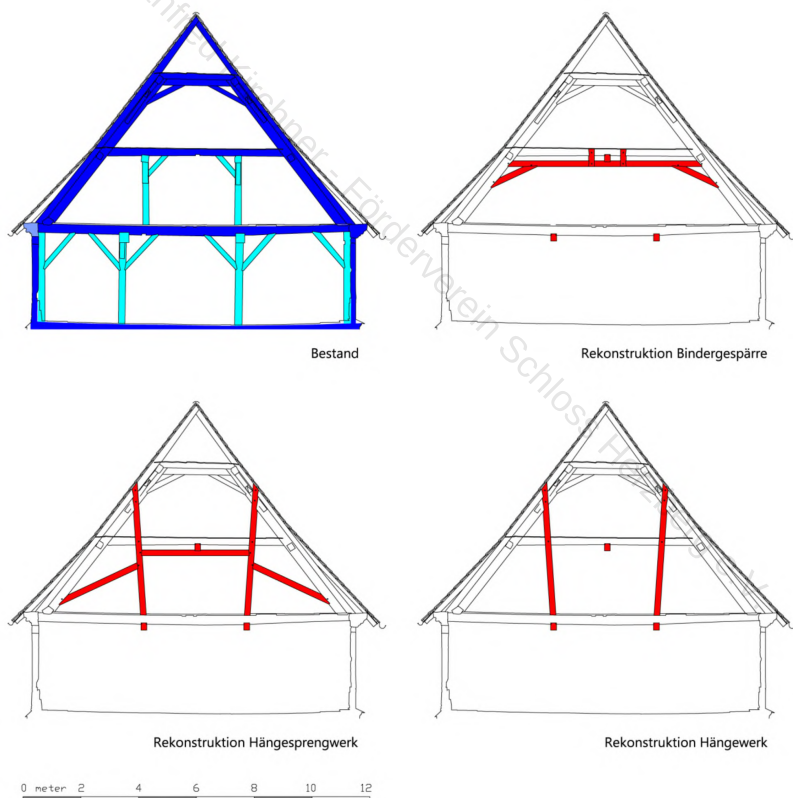
Abb. 44

44 Sieberflügel Querschnitte Dach und 2. Obergeschoss, Blick nach Westen. Bestand: Blau = 1664 Dachwerk aufgeschlagen (die Fichten im Winter 1662/63d und Sommer 1663d gefällt). Hellblau = 1767 Abbruch der Galerie und Ergänzung einiger Hölzer, so des Gesimses. Cyan = 1798 (1796d) Einrichtung eines Kornhauses im Sieberflügel mit Änderung des statischen Systems, Entfernung der Druckriegel, Hängesäulen, Streben, Zangen und Unterzüge, Einfügung des Stützenwaldes, durchgehend bis in das Erdgeschoss. Rekonstruktionen: Rot = anhand der Blattsassen, Zapfenlöcher und Überkämmungen rekonstruierte Hölzer der Hänge-, Hängesprengwerke und Binderespärre, die 1798 entfernt worden sind. Eventuell sind Fußstreben an den Hängesäulen im 2. Dachgeschoss zu ergänzen (vgl. Abb. 36, 37).

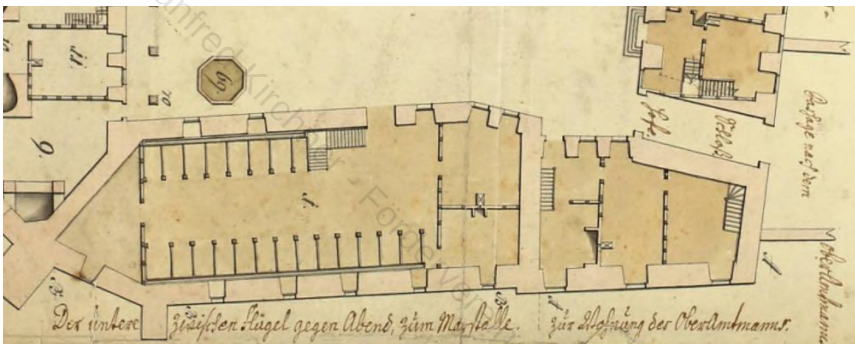
Auszug aus Ergeschoss-Grundriss von Heinrich Christian Körtje. 1766. Bei (69) handelt es sich um einen Brunnen.

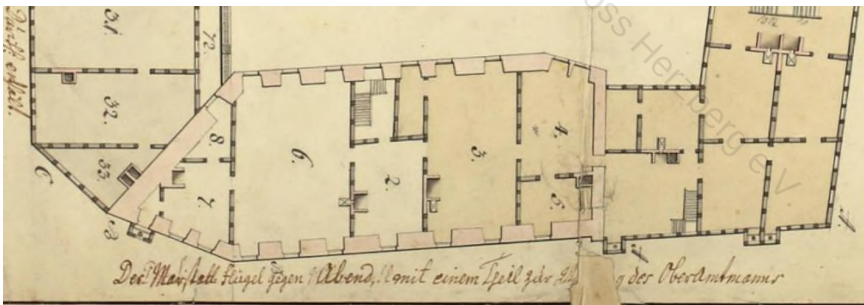
Ausschnitt: Grund-Riß Von der Zweyten Etage des Königlichen Schloßes zum Hertzberge mit der Wohnung für den Oberamtmann. Heinrich Christian Körtje. 1766. 2 6-8 Kanzlei. 3-5 zur Wohnung des Oberamtmanns

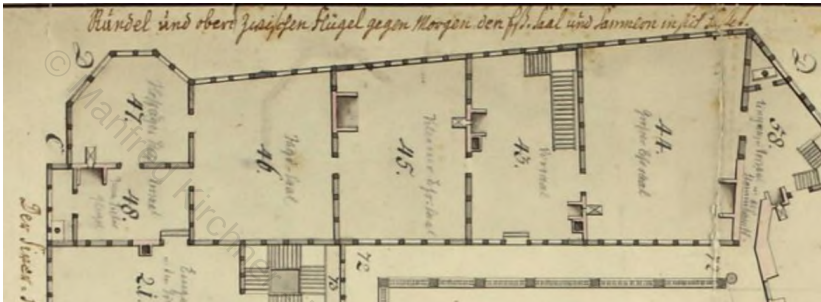
Obergeschoss grauer Flügel um 1766/1789. Zu den Räumen: **43** Vorsaal. **44** Großer Eßsaal. **45** Kleiner Eßsaal. **46** Jagdsaal. **47** Hoffjäger. **48** Vorsaal. **58** Vorsaal und Eingang zum Stammhaus.

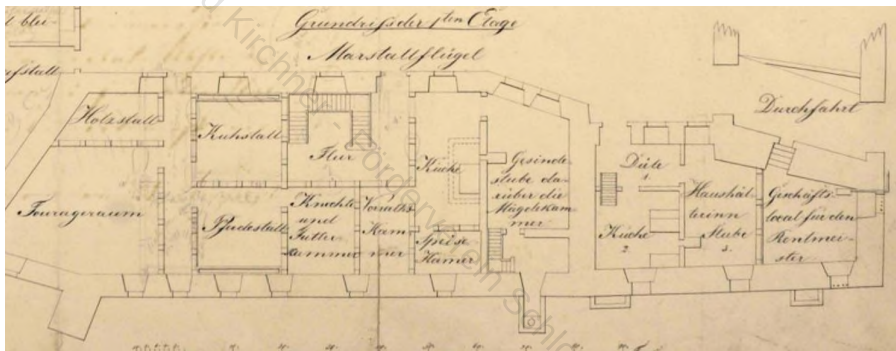
Grundriss Erdgeschoss Marstallflügel 1826

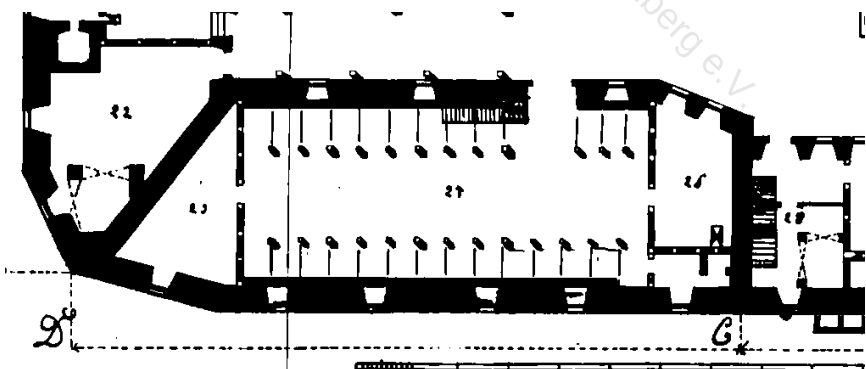
22 Waschhaus, 23 Futterkammer, 24 Pferdestall, 25 Kutscher- und Pferdepflegerstube

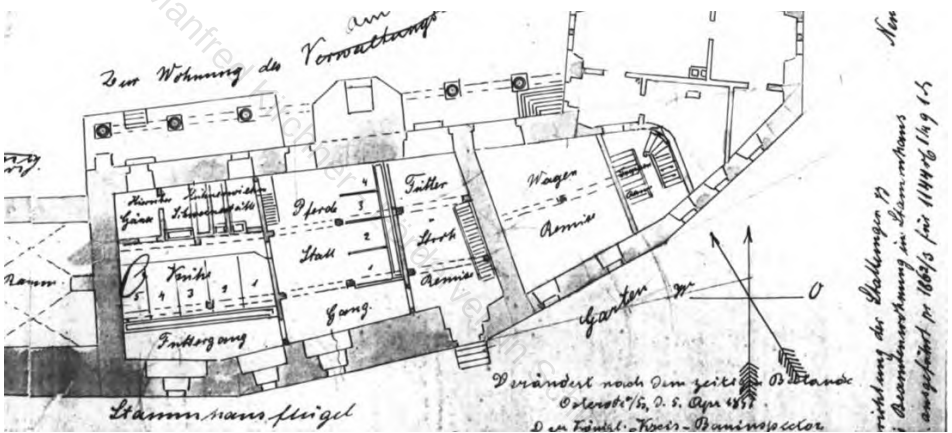
EG-Grundriss von 1882 im Ausschnitt Stammhausflügel - mit den Stalleinbauten von 1862/63. Diese Räume wurden 1986 Schlossrestaurant und Zugang zum Schlossmuseum.

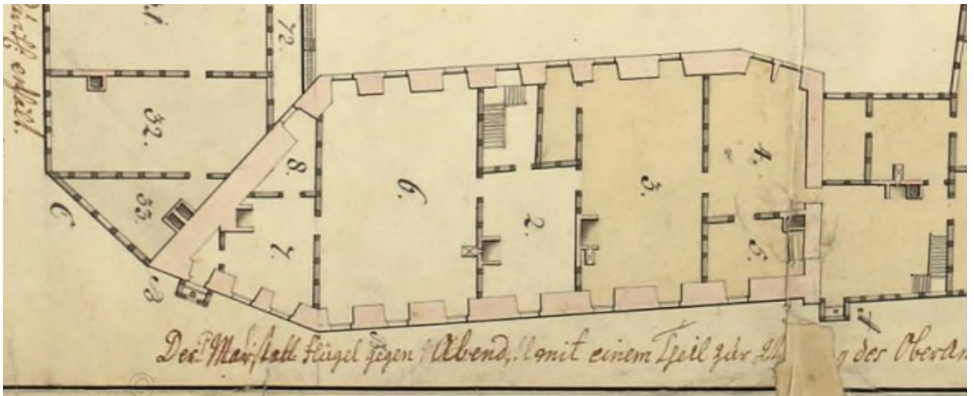
Raumaufteilung Obergeschoss Marstallflügel 1766, Räume **2, 6-8 Kanzlei. 3-5** zur Wohnung des Oberamtmanns

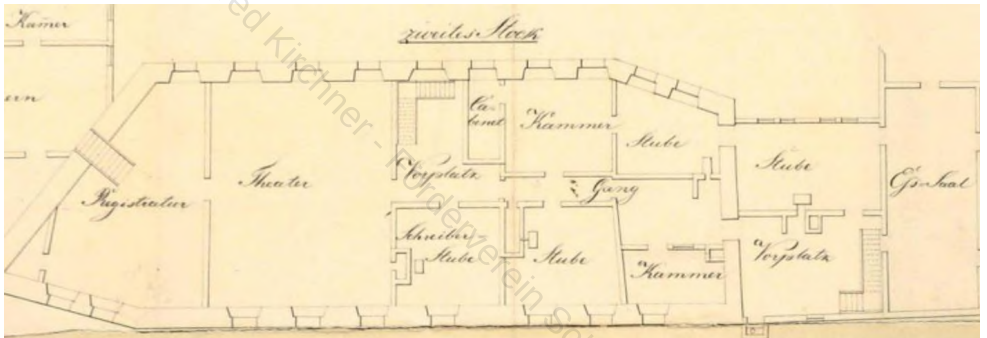
Marstallflügel, Grundriss 1. Obergeschoss Bestand 1826

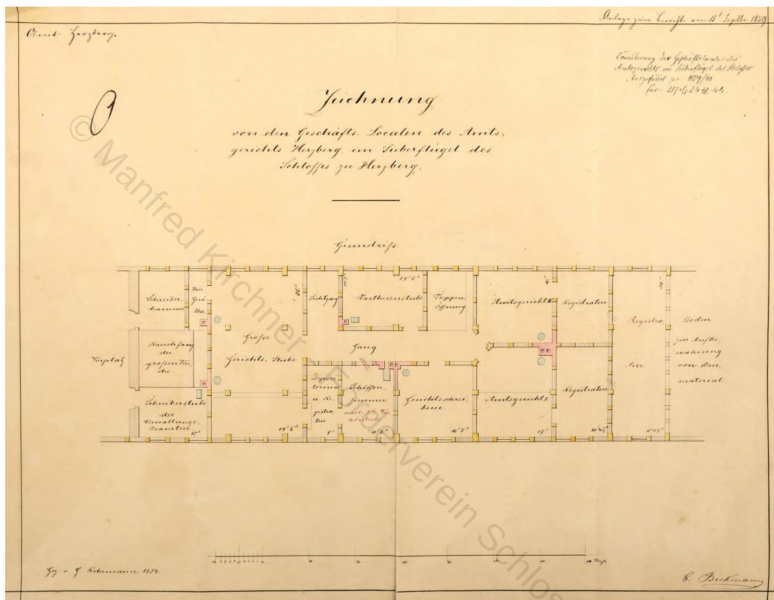
75 Sieberflügel Grundriss 1. Obergeschoss mittlerer Teil, Rohrmann 1859.

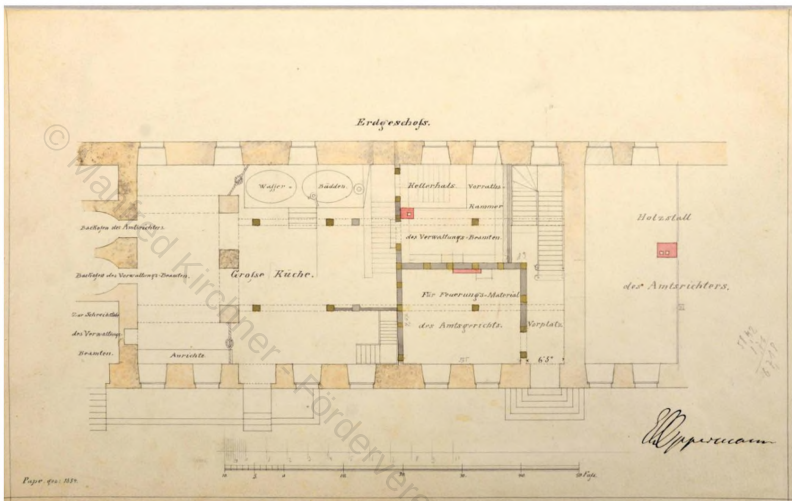
72 Sieberflügel Grundriss Erdgeschoss westlicher Teil, Pape 1854. Norden ist oben.

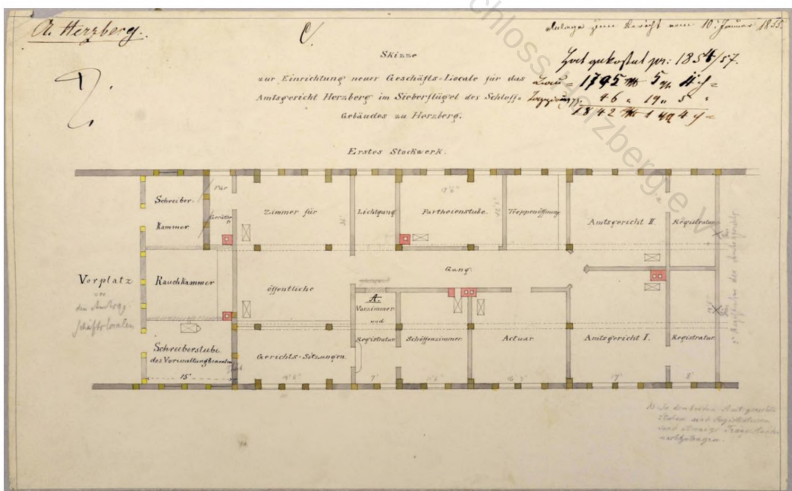
73 Sieberflügel Grundriss 1. Obergeschoss mittlerer Teil 1855. Einrichtung neuer Geschäfts-Localen. Norden ist oben.

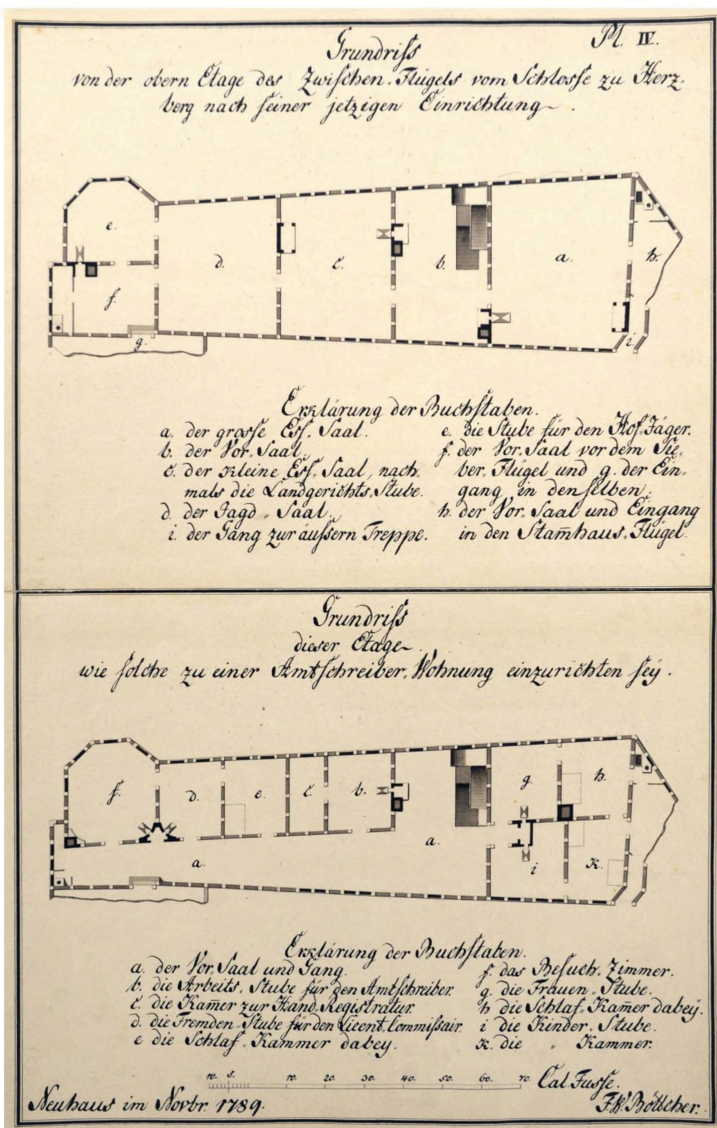
47 Grauer Flügel Obergeschoss 1789 Böttcher, Bestand (oben) und Umbauplanung (unten).

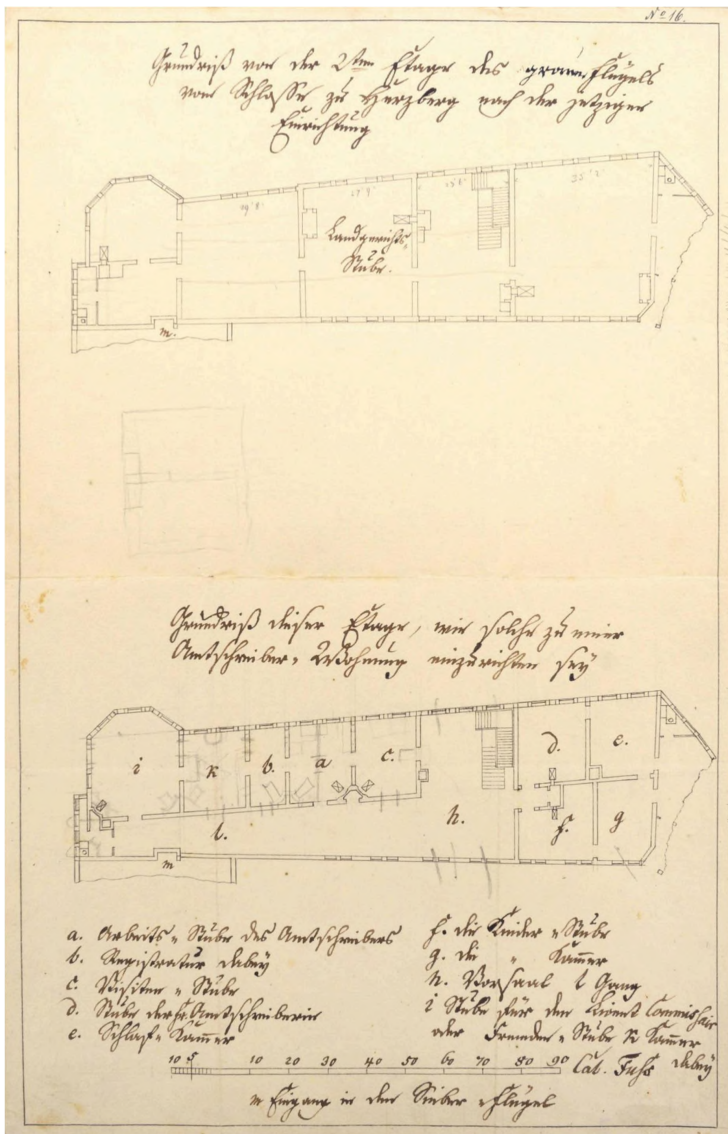
49 Grauer Flügel Obergeschoss wohl 1789, Bestand (oben) und Umbauplanung (unten). Entwurfsblatt.
